## 東北角海岸颱風期間風湧浪與人員落海相關性之探討

## Correlation between Swell and People Falling into the Water during Typhoon Period at Northeast Coast

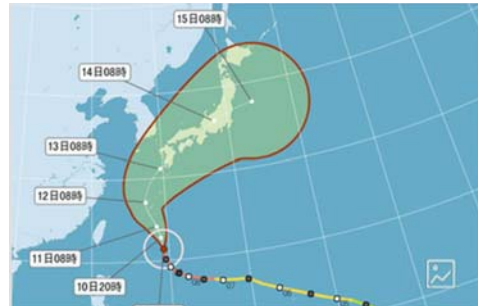
圖3 黃蜂颱風路徑(來源: 氣象局)

黃蜂颱風在2014年10月3日於關島東南方生成(如圖3)，並往日本方向移動，10月8日已達強烈颱風，中心位置約在鵝鑾鼻東南東方1410公里之海面上，中心附近最大風速每秒58公尺，颱風沿著東部遠方海域往日本移動，10月12日強度轉為中度的黃蜂颱風移動至臺北東北東方680公里之海面上，10月13日黃蜂颱風登陸日本，且強度轉為輕度，隨後受地形破壞減為低氣壓。此外，10月6日至12日之間，同時存在強烈東北季風影響，10月10日至13日更是東北季風與颱風外圍環流同時影響台灣周圍海域。根據蘋果日報在10月15日的報導，新北市、基隆市及宜蘭縣的東北角海岸，連續三天均傳釣客落海意外，共有九人遭瘋狗浪捲走，其中三人喪命，還有一人獲救後命危。

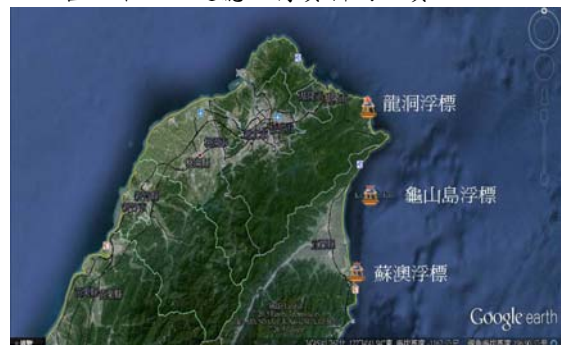
圖4 東北角浮標位置

東北角海域資料浮標包括在龍洞四季灣外的龍洞浮標、龜山島端尾海域的龜山島浮標及蘇澳港北方約5公里外海域的蘇澳浮標(如圖4)。這些東北角海域浮標每小時提供最新海象資訊，以為政府部門做海岸管理與一般民眾海上休閒活動參考依據。

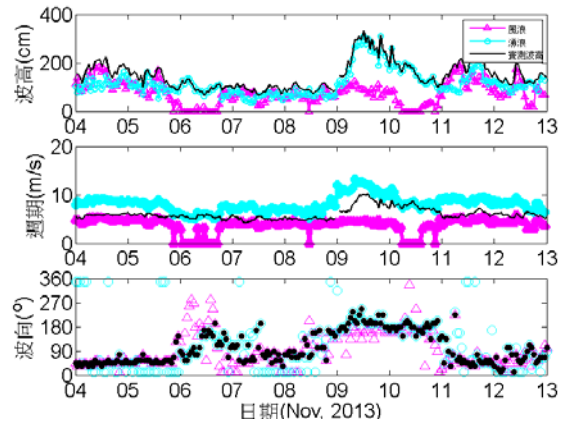
圖 8 龜山島浮標在海燕颱風期間(2013/11/04~2013/11/12)風湧浪變化

龜山島浮標風浪波高由圖8可瞭解,在這段期間是隨著浮標風速變化而改變,風浪波高維持在0.2~2.0m之間。其中,4日及11日風浪波高接近2.0m,這應是接近10.0m/s強勁風速,所造成的風浪;6日及10日大部分時段風浪波高降低到0.5m以內,則是風速轉小的緣故。此外,受風力影響,風浪方向維持在東向至北向之間,但6日、8日~10日期間則轉為西南向及南向。

龜山島浮標的湧浪由圖8可瞭解,波高變化相較風浪,有比較多時段與整體波高一致,顯示在這期間波浪成分中是以湧浪為主,風浪為輔。至於湧浪的週期比波浪平均週期來的大。最大湧浪示性波高發生9日中午,最大湧浪示性波高為3.0m、平均週期12.7s、方向203度。

在此颱風期間,龜山島浮標觀測到湧浪是否達湧浪警示標準(湧浪波高1.5m、平均週期8s),經檢視圖8結果可得知,9日~11日都達到湧浪警示標準,其中在9、11日共有2個時段湧浪突然快速成長,9日湧浪示性波高從約1.0m快速增加到3.0m,11日湧浪示性波高從約0.7m快速增加到2.0m,這種海象條件非常容易發生意外。所以9日~11日應對龜山島地區岸際活動管制,以免因為產生大浪或異常浪將人打落海裡,發生意外。至於湧浪方向皆與波浪同方向,在北至東向之間,表示這期間的湧浪是從台灣東北邊東北季風高壓中心傳向東北角海域,但8日晚上、9~10日湧浪則為西南及南向,研判這些時段湧浪是從菲律賓附近海燕颱風造成波浪所傳遞而來。

再從圖8可看出,湧浪大部分時段皆比風浪來的大,而且9日及10日兩者之間差異特別明顯。此外,受到東北季風影響,包括4~5日、7日、11日等日期部分時段,風浪有略大於湧浪,但整體而言,這期間仍是以湧浪為主。

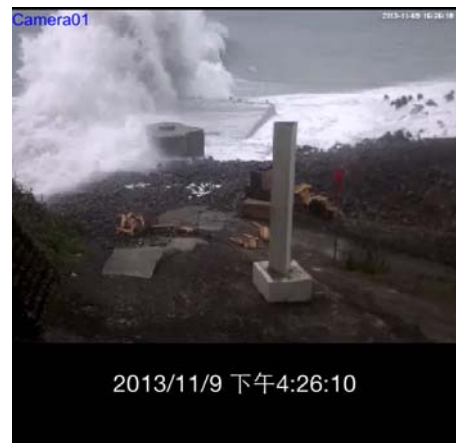
圖 11.龜山島南岸碼頭所拍攝到異常浪

另一方面從南邊龜山島海域也能發現長浪情形,首先檢視龜山島浮標在11月9日下午3點的觀測資料,示性波高2.6m、平均週期9.6s、主波向203度,平均風速7.7m/s、風向178度,湧浪示性波高2.4m、平均週期12.0s、主波向203度,這些資料顯示龜山島海域已達氣象局長浪警戒及本文建議湧浪警示標準,且長浪是從菲律賓處海燕颱風位置方向所傳過來。進一步察看龜山島南岸碼頭視訊站影像資訊,由圖11發現在9日下午4點也拍到很大異常浪,這能間接證明龍洞地質公園人員落海是受到長浪及異常浪侵襲影響可能性。
