# 港灣報導

季刊 第83期

# 特異自然景觀調查—以東北角海域「靈龜擺尾」為例

## 摘要

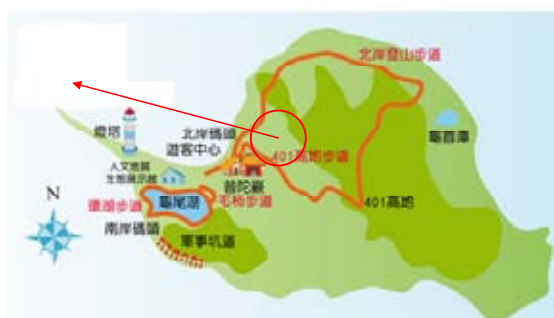
圖 1 龜山島影像觀測攝影系統建置

本研究於 96 年於龜尾附近架設一座攝影機，以龜山島普陀巖後方山腰觀景台為架設點(如圖 1 與圖 2 所示)，除架設監視系統基礎外，並加設網路傳輸設備。本系統於具網路設備之處均可觀看龜尾即時影像，且每天定時將影像資料儲存，提供未來完整「靈龜擺尾」動

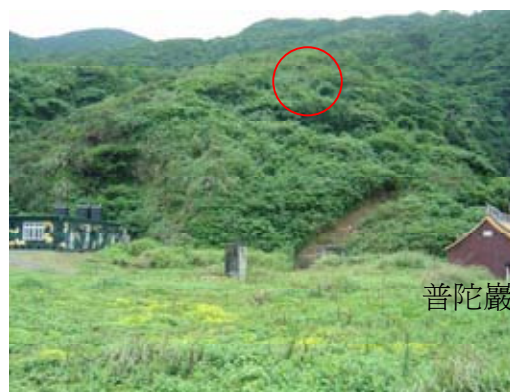
圖 2 架設攝影機位置與觀景台拍攝之龜尾

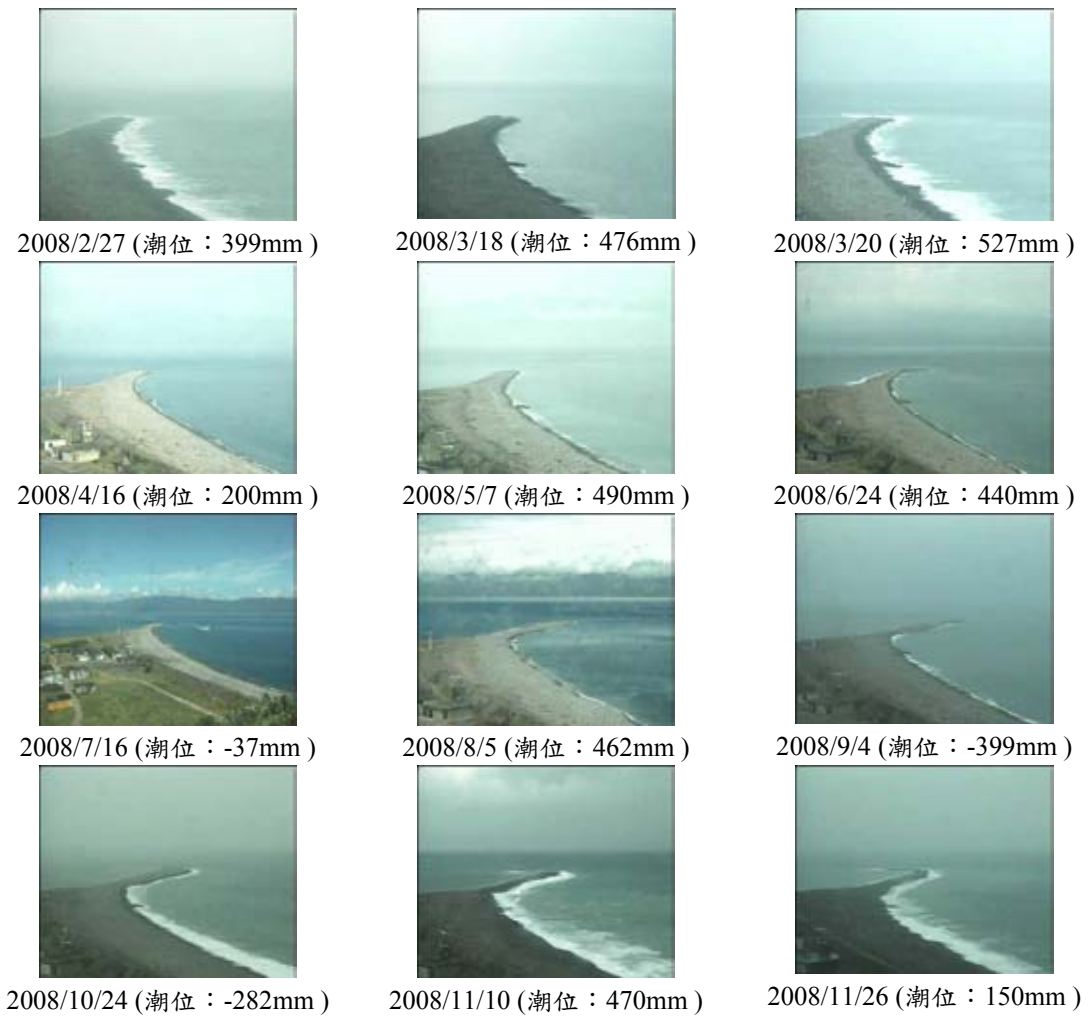
(2007/6~2007/10、2008/1無影像資料)

圖3 龜尾攝影之照片展示(資料來源：中央氣象局烏石潮位站)

資料並求得每張影像照片之潮位(如圖 3 所示)，再將欲套疊的影像先使用數位化軟體沿著岸線地形邊緣予以點繪並儲存(如圖 4 所示)。之後利用兩張相同的岸上地物套疊成相同尺寸並合併成一影像圖以便觀察龜尾擺動的實際演變。

監測攝影乃以每 10 分鐘攝錄一張照片儲存，監測作業運作中於 96 年 11 月成功拍攝到米塔颱風。圖 3 為龜尾錄影儲存照片中所擷取龜尾狀況照片，拍攝龜尾的時間與受氣候環境影響，尚無法看出其龜尾較大的變化，將繼續監測始能監測其靈龜擺尾的現象。

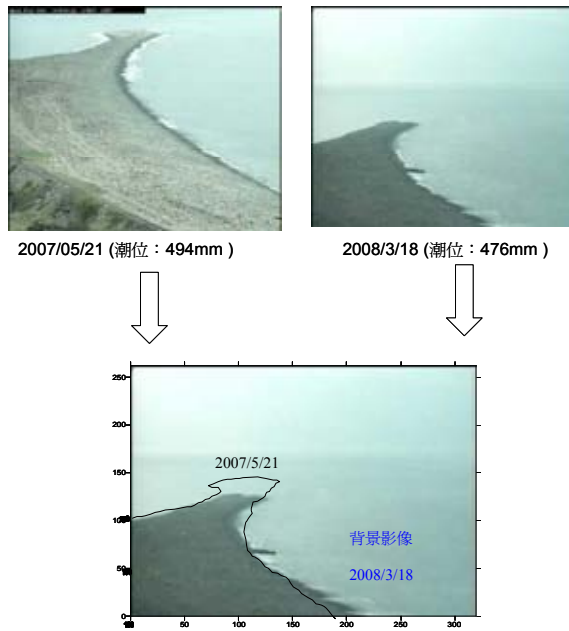
圖5 2007/5與2008/3相同潮位時影像初步比對圖  
(背景照片日期 2008/3；黑色線為日期 2007/5 數化影像資料)

此外，由監測結果發現：96 年底受柯羅莎颱風影響，龜尾處明顯有被沖刷情形發生，本研究分別取 96 年 5 月與 97 年 3 月兩張潮時相近影像作一步套疊圖(如圖 5)可以發現此現象，更進一步以 96 年 5 月影像資料與 97 年 5 月作一比對，發現龜尾形狀漸漸回復(如

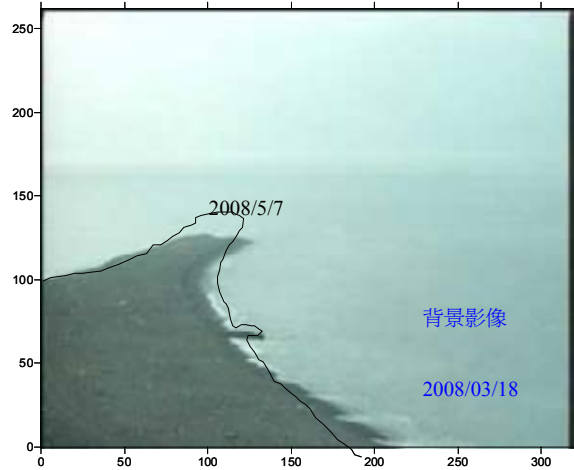
圖7 2008/3與2008/5相同潮位時影像初步比對圖  
(背景照片日期 2008/3；黑色線為日期 2008/5 數化影像資料)

圖 6)。為更清楚了解龜尾的變化情形，將 97 年 3 月與 5 月兩張影像套疊觀察(圖 7)，其龜尾長度回復現象更可明顯發現。此外，觀查 97 年 3 月至 6 月之影像數化結果發現，龜尾尾巴明顯變長且偏北(圖 8)。為突顯今年龜尾擺動方向現象，將 97 年 5 月、8 月與 11 月三張數化影像套疊觀察(圖 9)，其龜尾擺動方向南北往返現象更可明顯發現。此數化方式受限於須找相同潮位，其影像資料尚不足將真正擺尾的時間點找出，未來將搜集更多影像資料針對龜尾擺動的時間釐定之。
